INSTRUMENTO PARTICULAR DE CESSÃO DE CRÉDITOS IMOBILIÁRIOS E OUTRAS AVENÇAS

1º Relatório de vistoria técnica do empreendimento

– NATAL ESUÍTES VILA DO MAR - WYNDHAN –

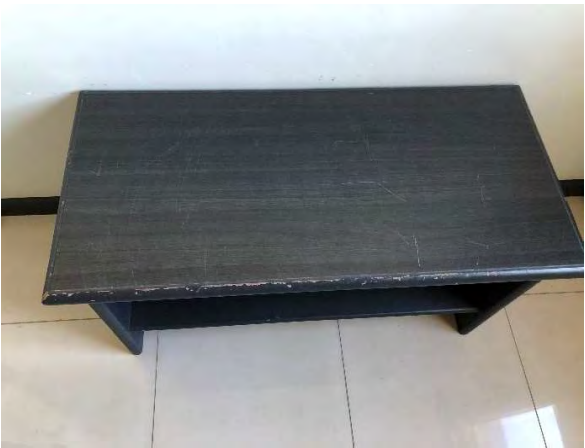
FOTO 104: APTO Nº 1210 – MÓVEIS ESTRAGADOS

Para evitar que os usuários das diárias se sintam prejudicados em se hospedar em quartos de aparência e estado de conservação tão diferentes, e possivelmente causem inadimplência na carteira de recebíveis, sugerimos a reforma e atualização dos apartamentos de nº 1201 até 1210. O orçamento para esta finalidade foi estimado e apresentado no item “5.1 PLANILHA ORÇAMENTÁRIA PARA REFORMA DOS APARTAMENTOS”, deste relatório.

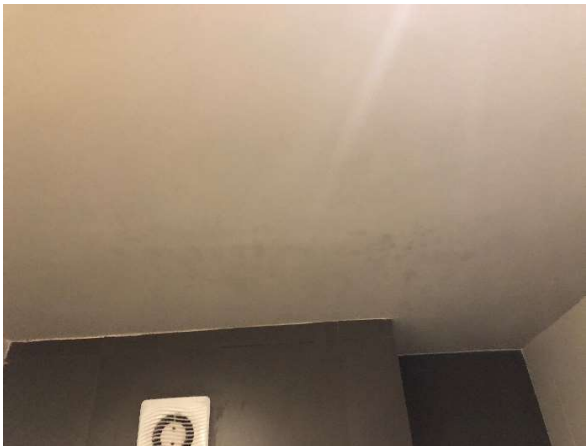
FOTO 36: SUÍTE 121 - INFILTRAÇÃO NO FORRO DO WC

Constatou-se também, manchas de mofo no forro de gesso dos banheiros de alguns apartamentos vistoriados. Essas manchas podem ter sido ocasionadas por falhas de impermeabilização no piso das áreas molhadas do pavimento superior e/ou agravadas devido a vazamentos nas instalações hidrossanitárias dos banheiros superiores. Sugerimos que o empreendedor faça as manutenções e reparos adequados para sanar os vazamentos e não intensificar os danos causados.

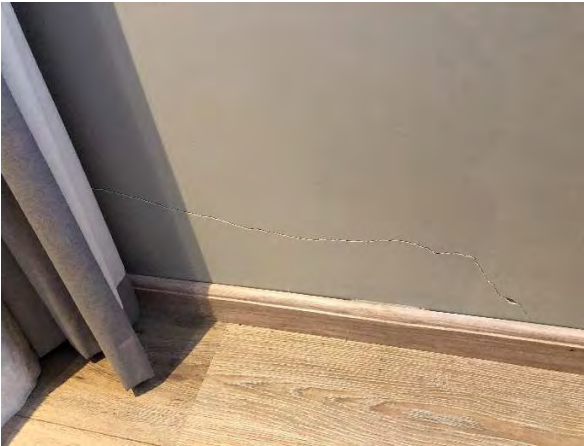
FOTO 38: SUÍTE 135: TRINCA NA PAEDE

Durante a vistoria, foram constatadas algumas trincas de pequeno porte nas paredes internas dos apartamentos 135, 221 e 321, que podem ter sido originadas por um recalque de fundação, uma falha estrutural, ou até mesmo um erro no traço da argamassa utilizada para rebocar as paredes internas desses apartamentos. Pelo prazo de inauguração do hotel, considera-se essas patologias de baixo risco, entretanto sugerimos que o empreendedor contrate uma empresa especializada em estruturas para avaliar estas patologias e verificar se não há a necessidade de se realizar um reforço estrutural.

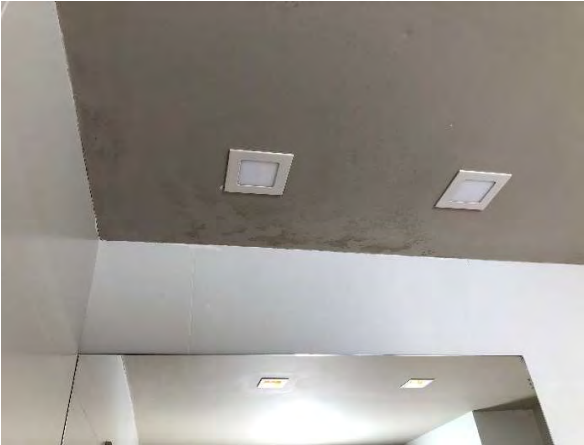
FOTO 42: SUÍTE 135 - INFILTRAÇÃO NO FORRO DO WC

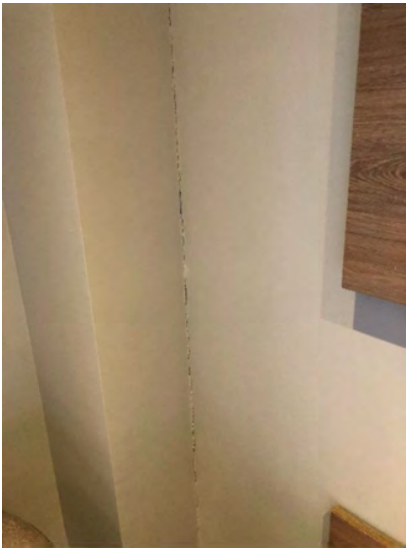
FOTO 46: SUÍTE 221 – TRINCA NA PAREDE

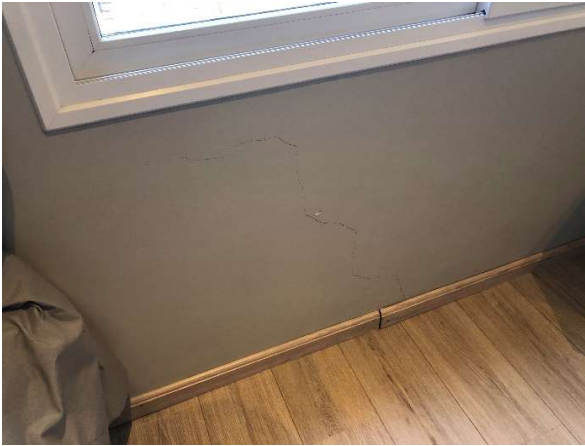
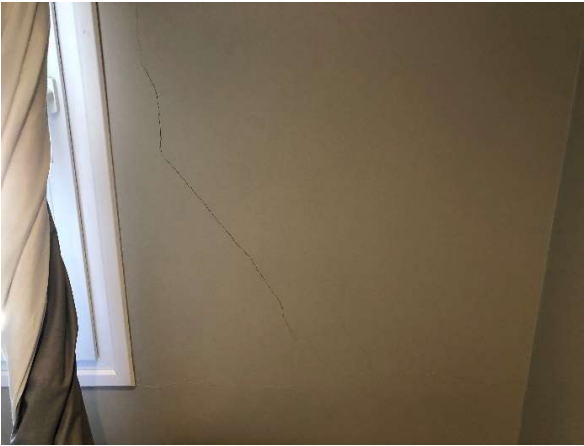
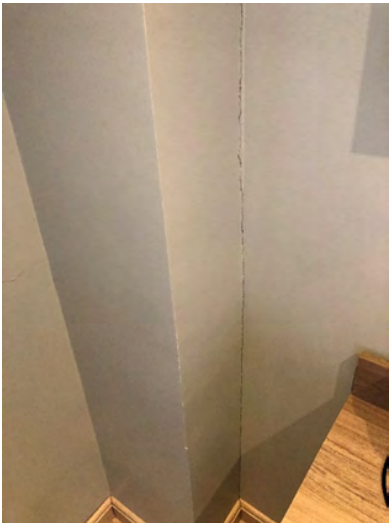
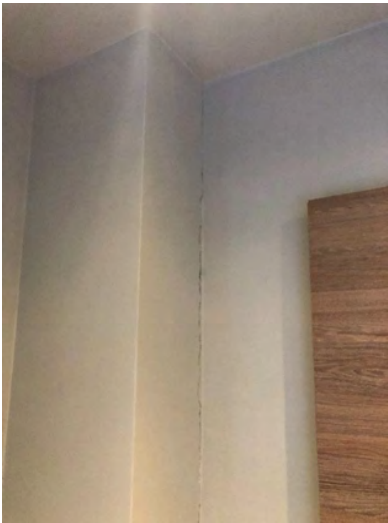
FOTO 57: SUÍTE 321 – TRINCA NA PAREDE

FOTO 58: SUÍTE 321 - TRINCA NA PAREDE

FOTO 59: SUÍTE 321 – TRINCA NA PAREDE

FOTO 60: SUÍTE 321 – TRINCA NA PAREDE

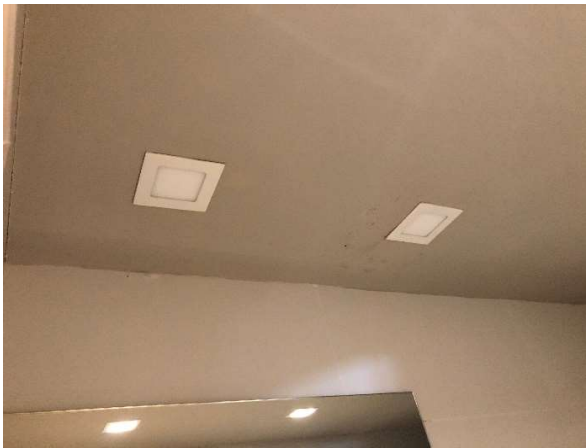
FOTO 62: SUÍTE 321 - INFILTRAÇÃO NO FORRO DO WC
