### ATA DA ASSEMBLEIA GERAL DOS TITULARES DE CERTIFICADOS DE RECEBÍVEIS IMOBILIÁRIOS DA 1ª e 2ª SÉRIES DA 1ª EMISSÃO DA GAIA SECURITIZADORA S.A., REALIZADA NO DIA 04 DE JUNHO DE 2019

**LAUDO DE VISTORIA**

## Vistoria de Imóvel

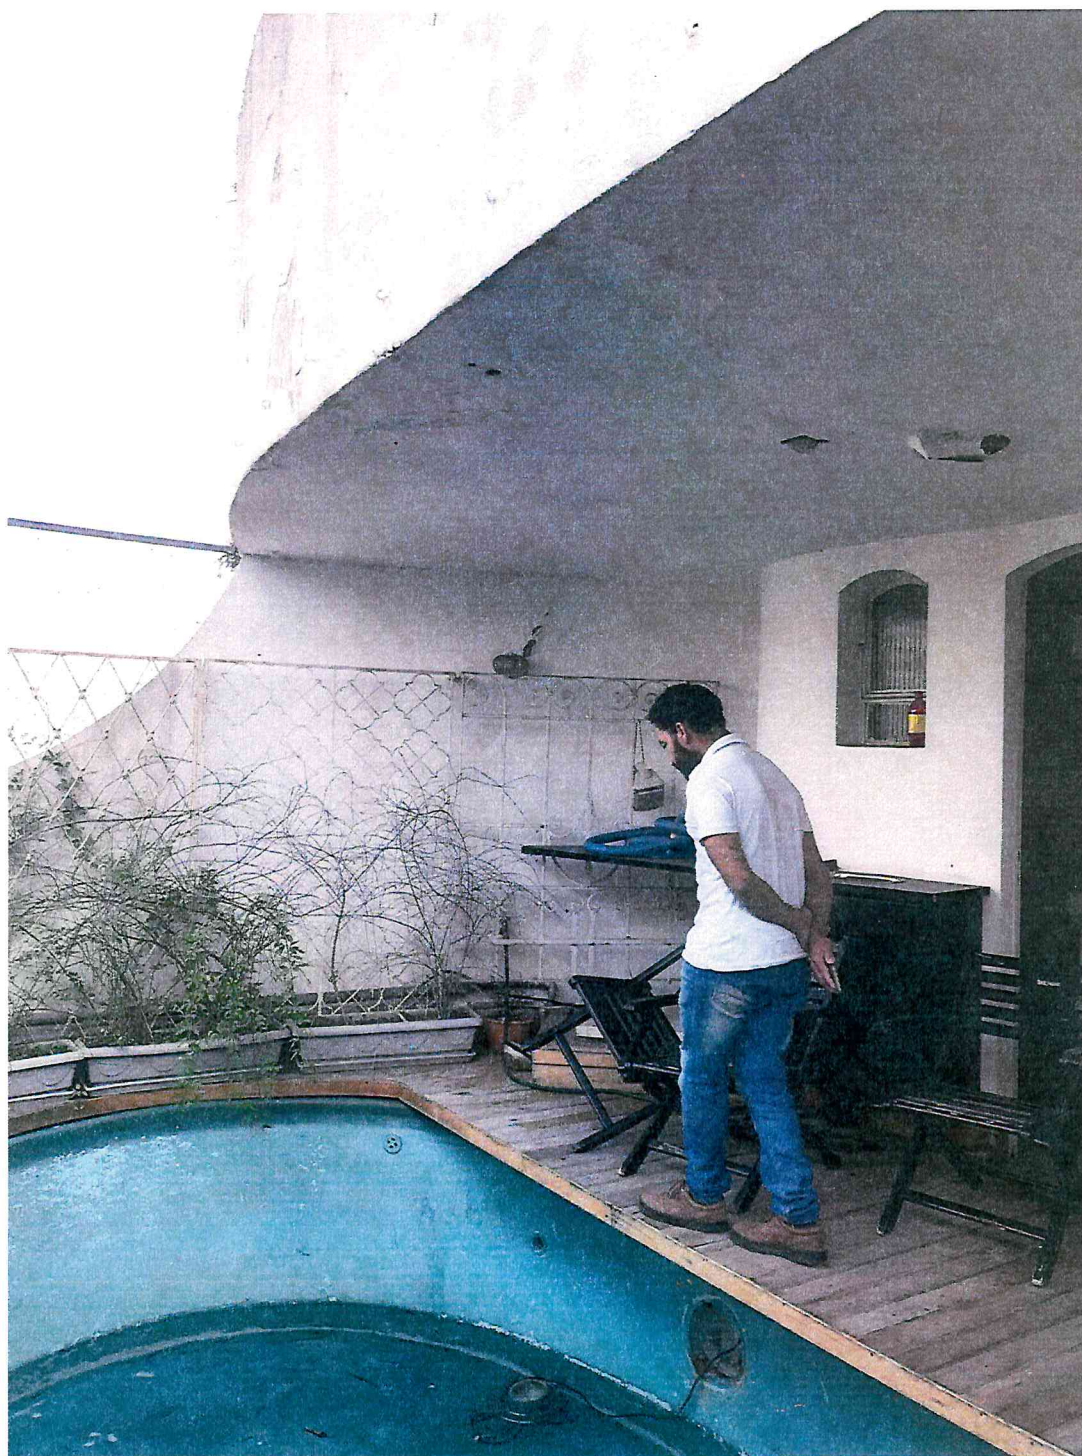
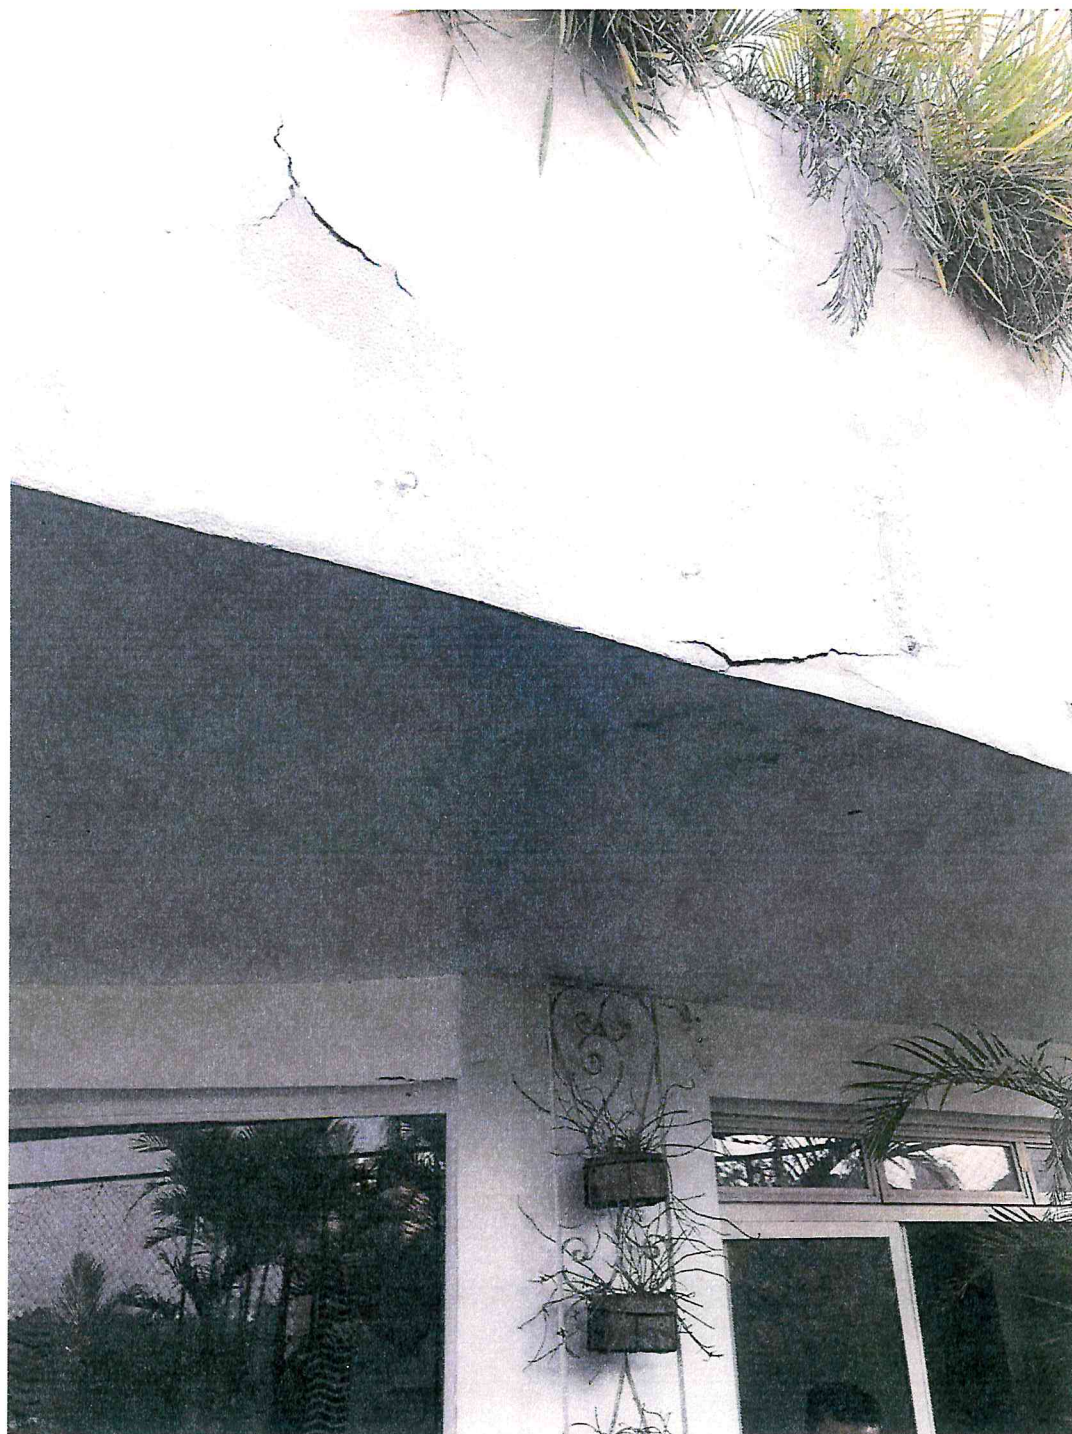
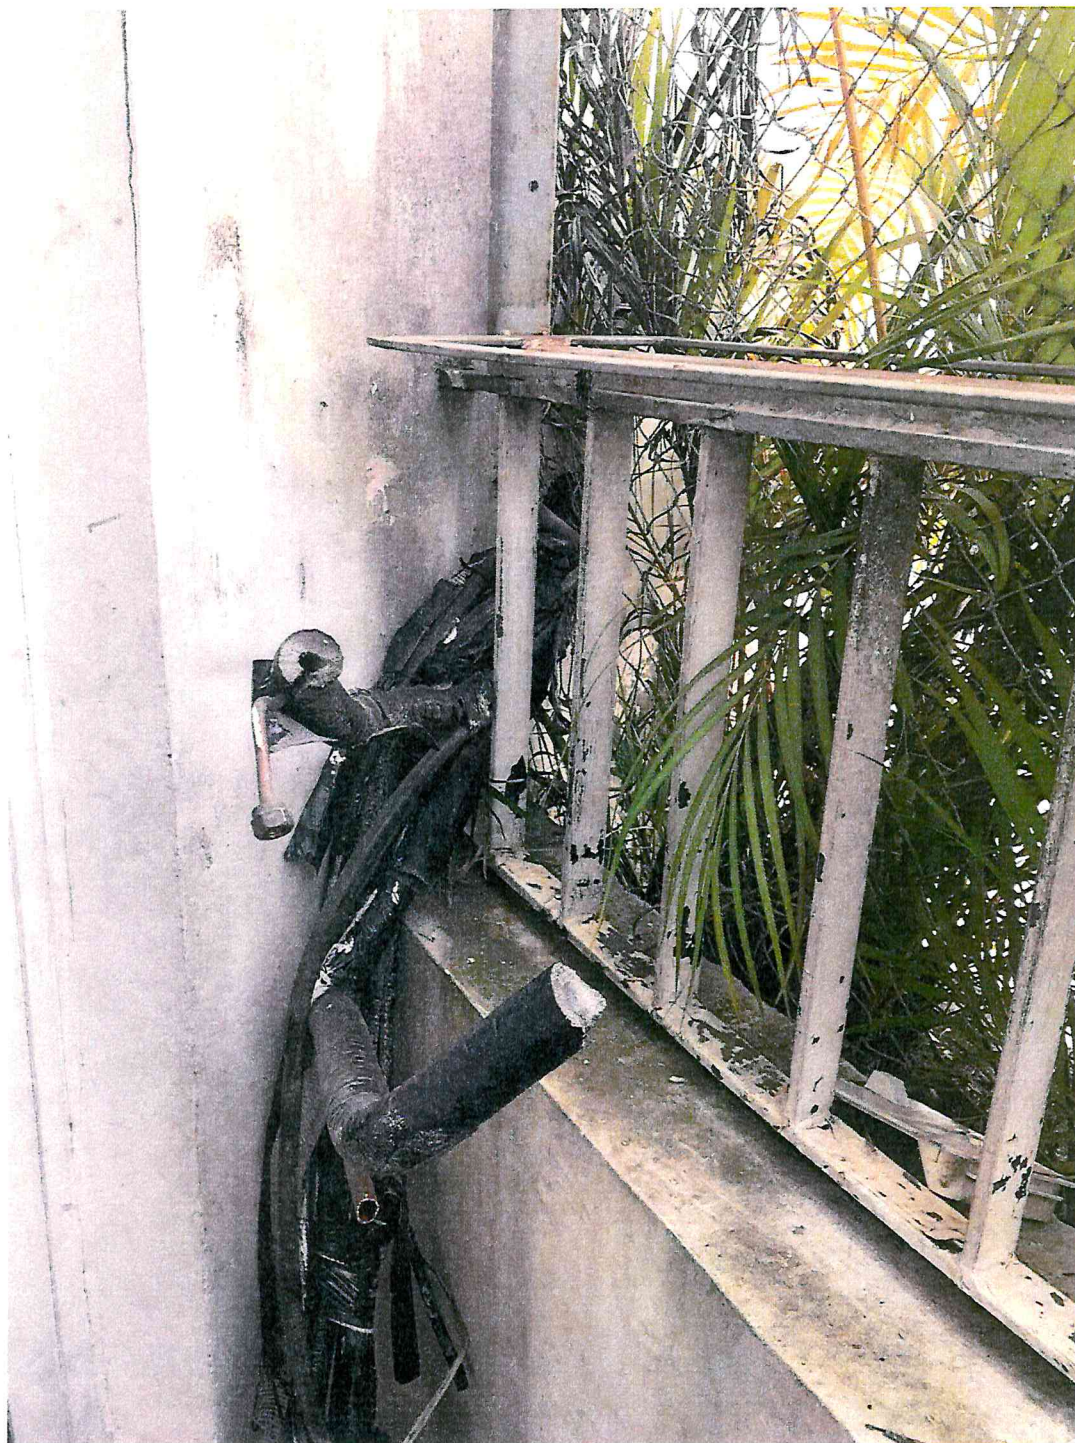
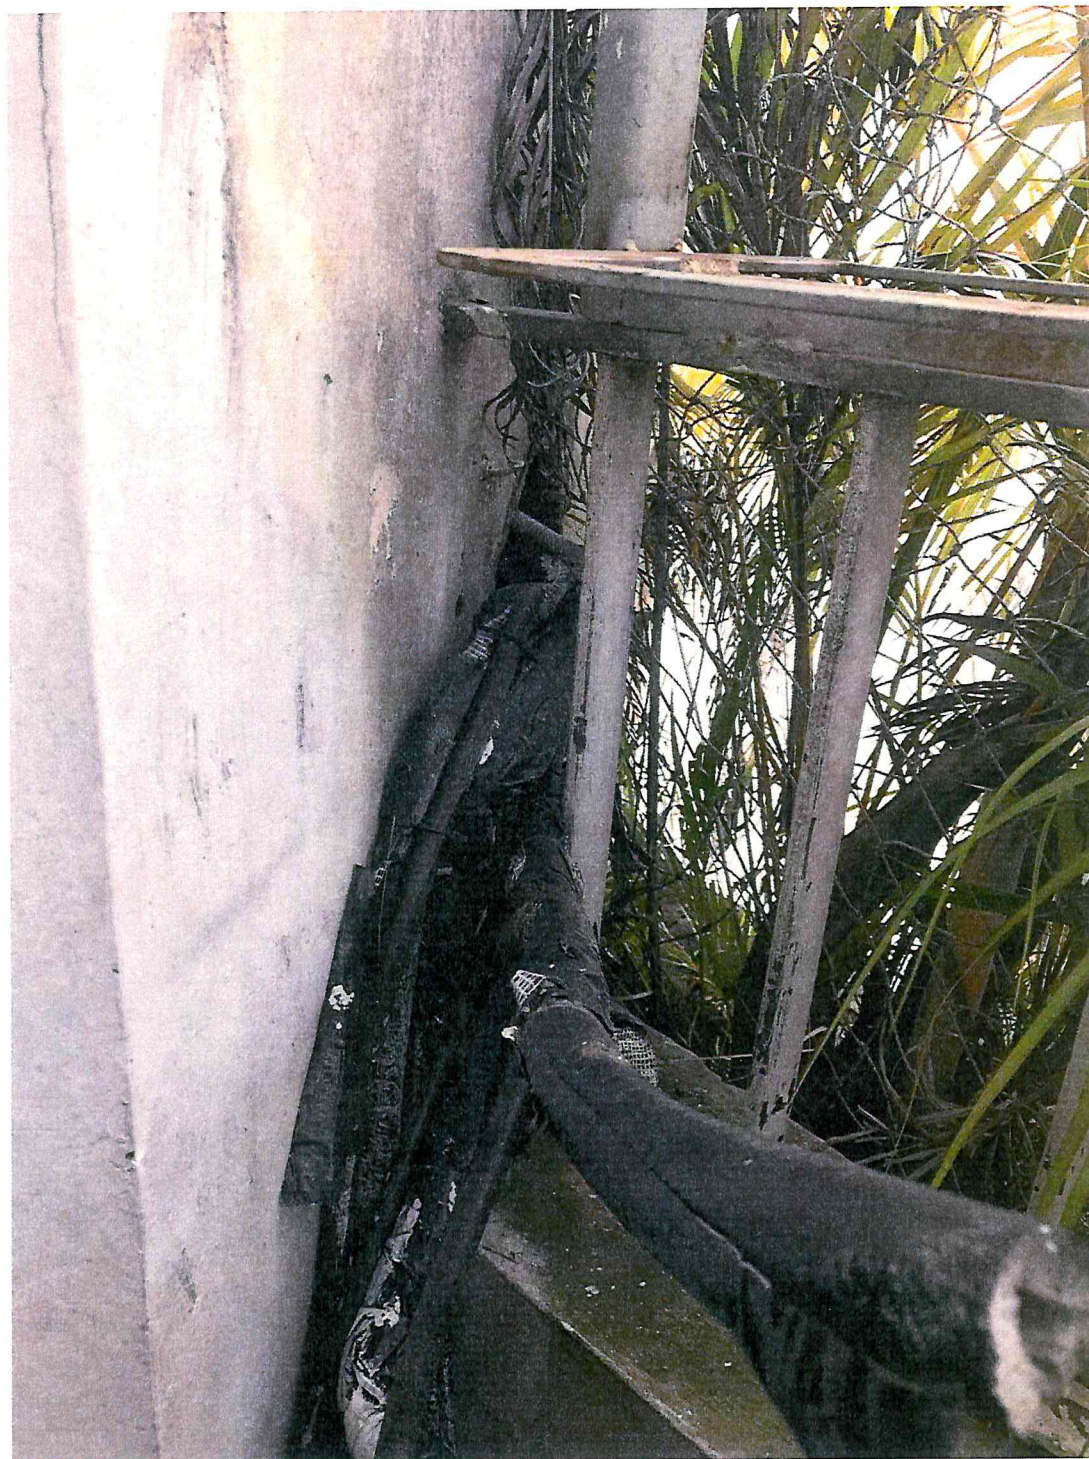
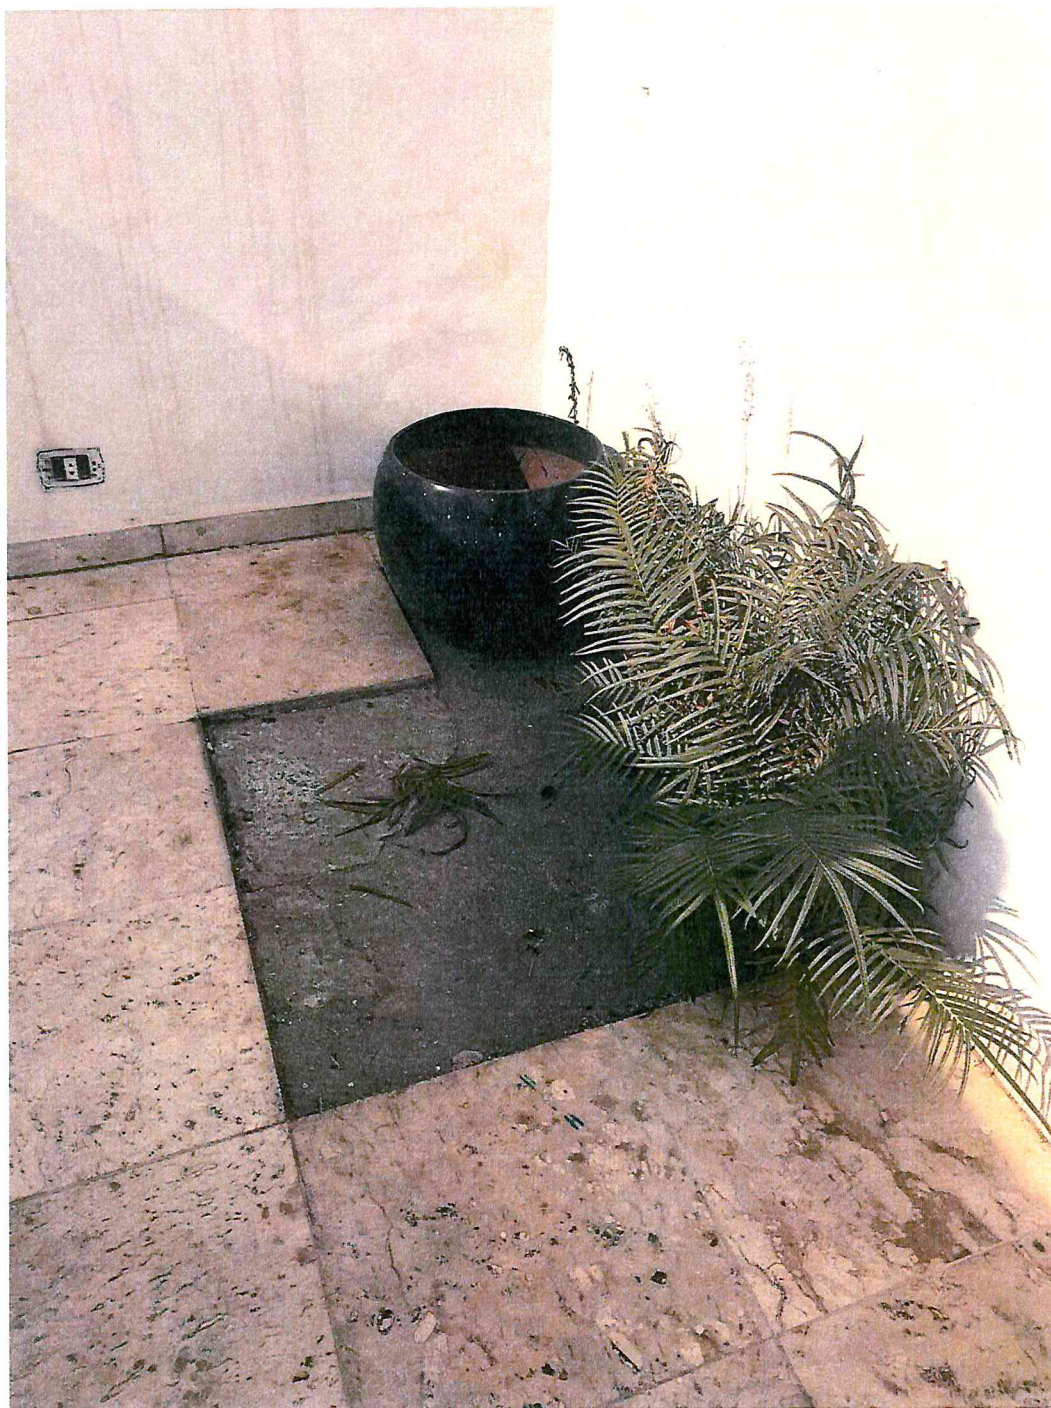
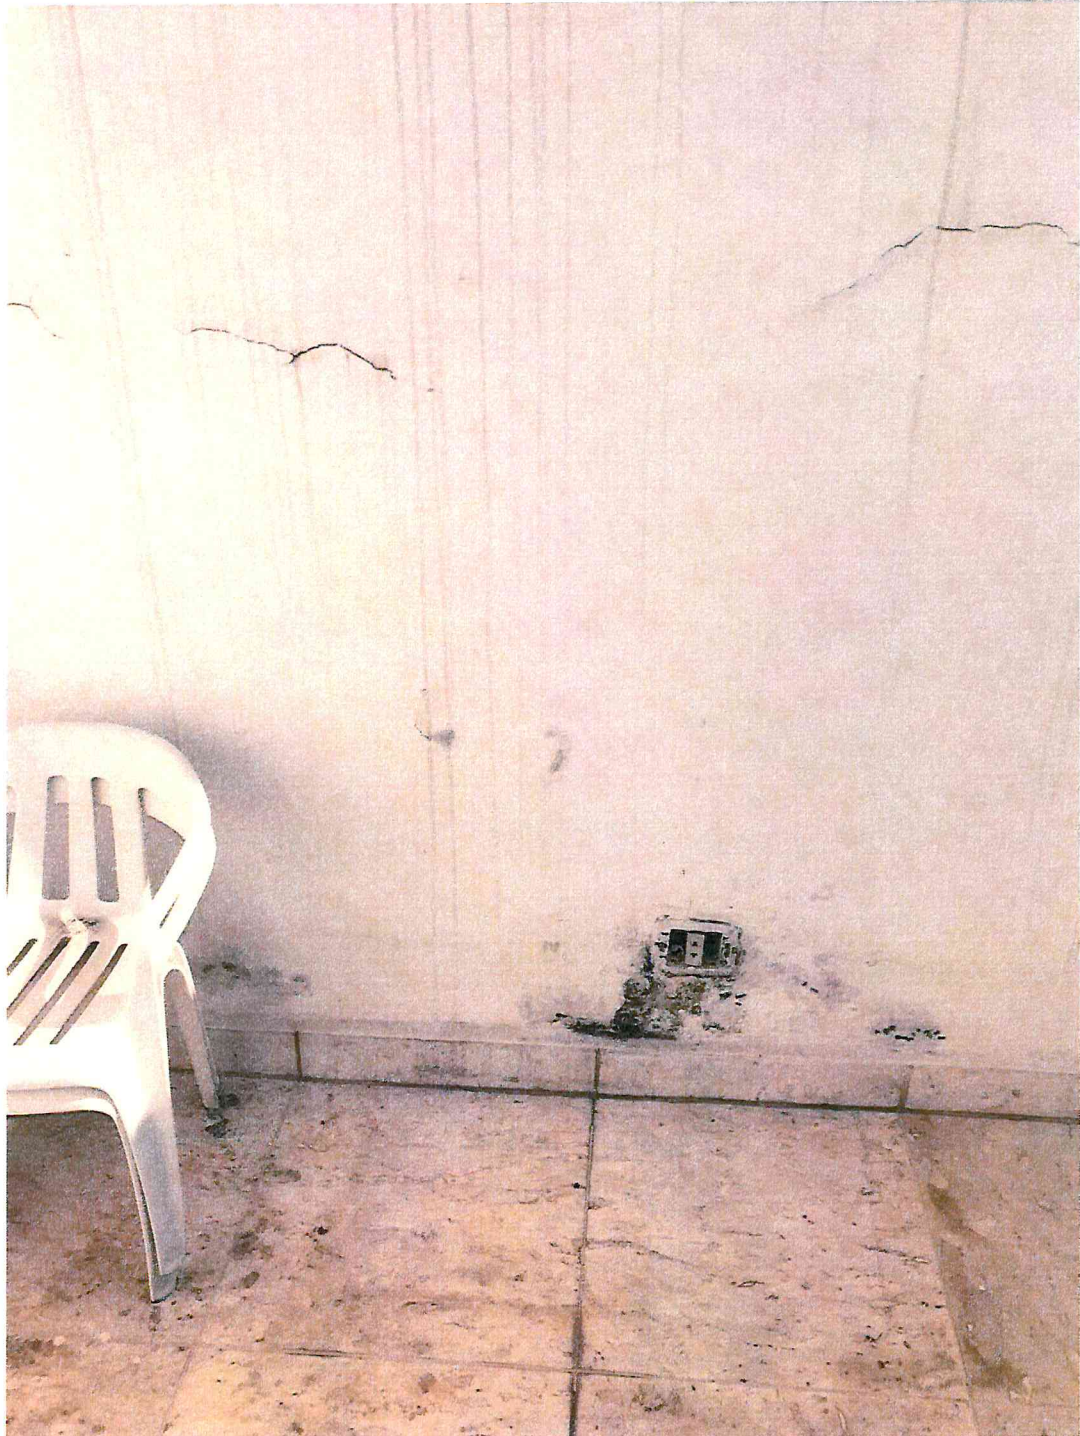
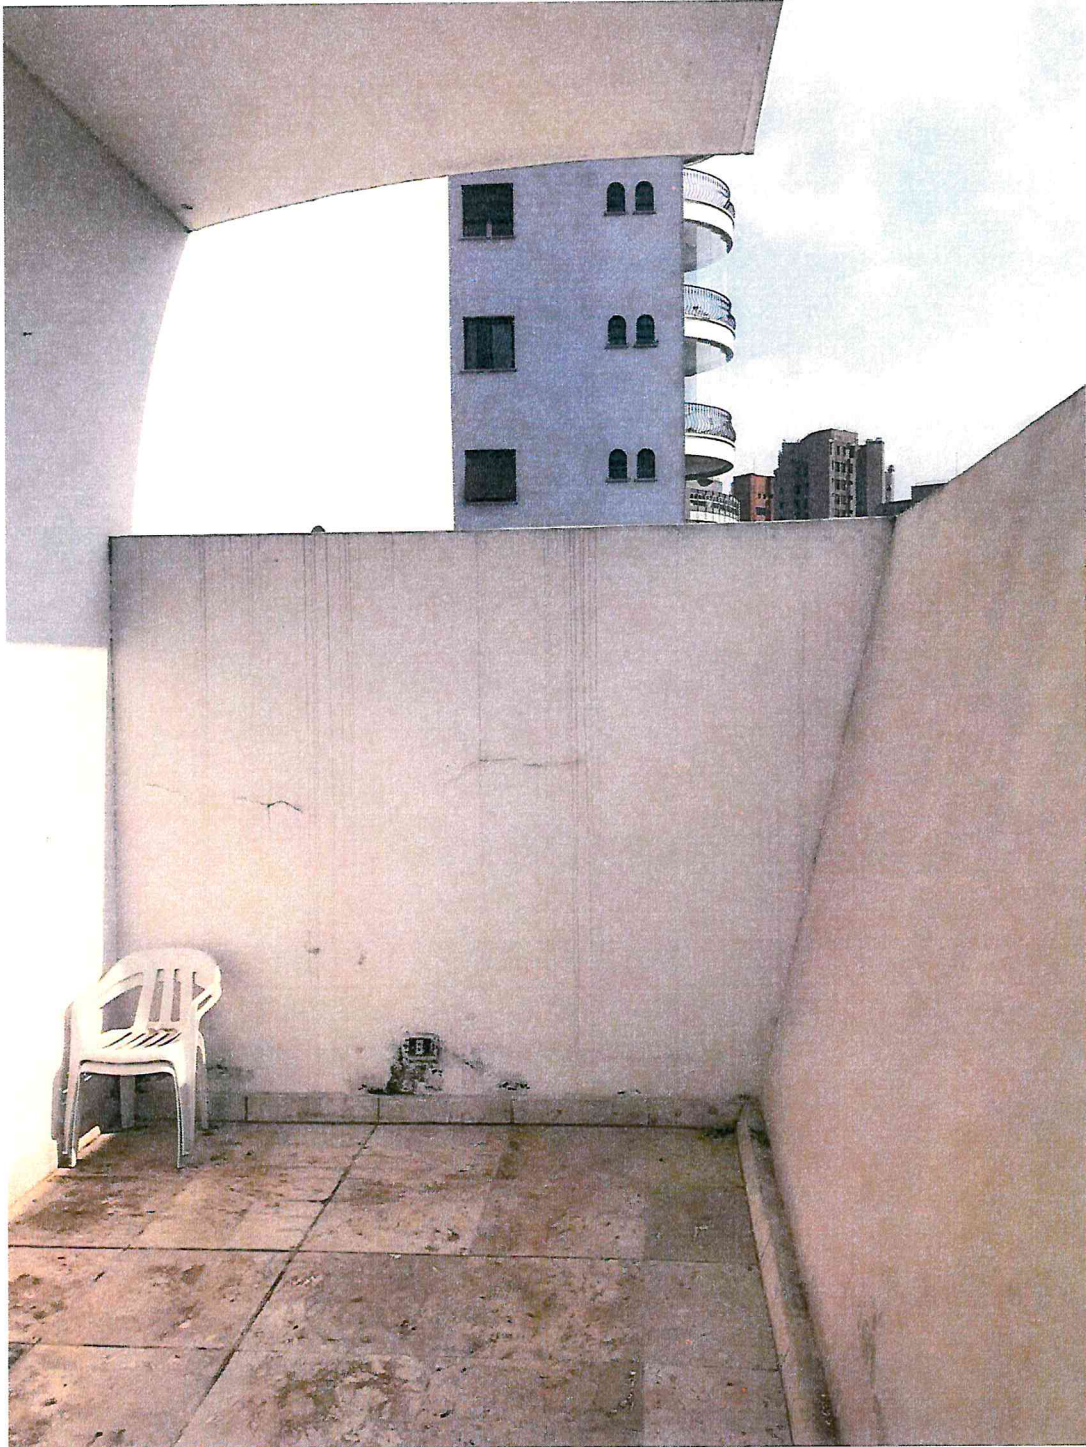
### Unidade Vistoriada

O Técnico constatou que a infiltração tem causa na unidade ocupada pelo Sr. Hiram, em razão de:

- a) ausência de manutenção e reparos na piscina da área externa da unidade, sem impermeabilização devida da piscina,
- b) ausência de impermeabilização em pisos no entorno da piscina,
- c) ausência de impermeabilização na estrutura do deck de madeira no entorno da piscina,
- d) ruptura no deck de madeira no entorno da piscina,
- e) existência de vegetação em locais inapropriados, instalando raízes que provocam infiltração em paredes na área externa da unidade (em torno da piscina e na área externa aos fundos do imóvel, com acesso após o corredor da cozinha da unidade),
- f) exposição de contra piso aos efeitos da natureza, com a ausência dos pisos de cerâmica/pedra (aproximadamente 3 pisos ou pedras removidas),

- g) ausência de espelhos das tomadas externas do sistema elétrico do apartamento, mantendo abertura para penetração de água,
- h) remoção de modo irregular dos equipamentos de ar condicionado e motor, mantendo a exposição da estrutura das paredes perfuradas, assim como dos encanamentos e conduítes expostos na parte externa da unidade que integra a área da piscina,
- i) retirada da luminária da piscina, com exposição da fiação elétrica e estrutura interna da piscina à humidade e águas pluviais. Não foi dado acesso à unidade acima daquela ocupada pelo Sr. Hiram, mas não foram constatados sinais de infiltração no teto da unidade ocupada pelo Sr. Hiram.

Objetivo: Recuperação da área da piscina, impermeabilização das áreas de origem da infiltração, colocação de pisos, restauração da bacia da piscina, vedação das paredes perfuradas, remoção da vegetação com raízes penetrando na estrutura construtiva, remoção do deck de madeira, manutenção das pedras ou piso de origem cobertas pelo deck de madeira, troca de tubulação, retocar os apartamentos abaixo restritamente nas manchas de infiltração.

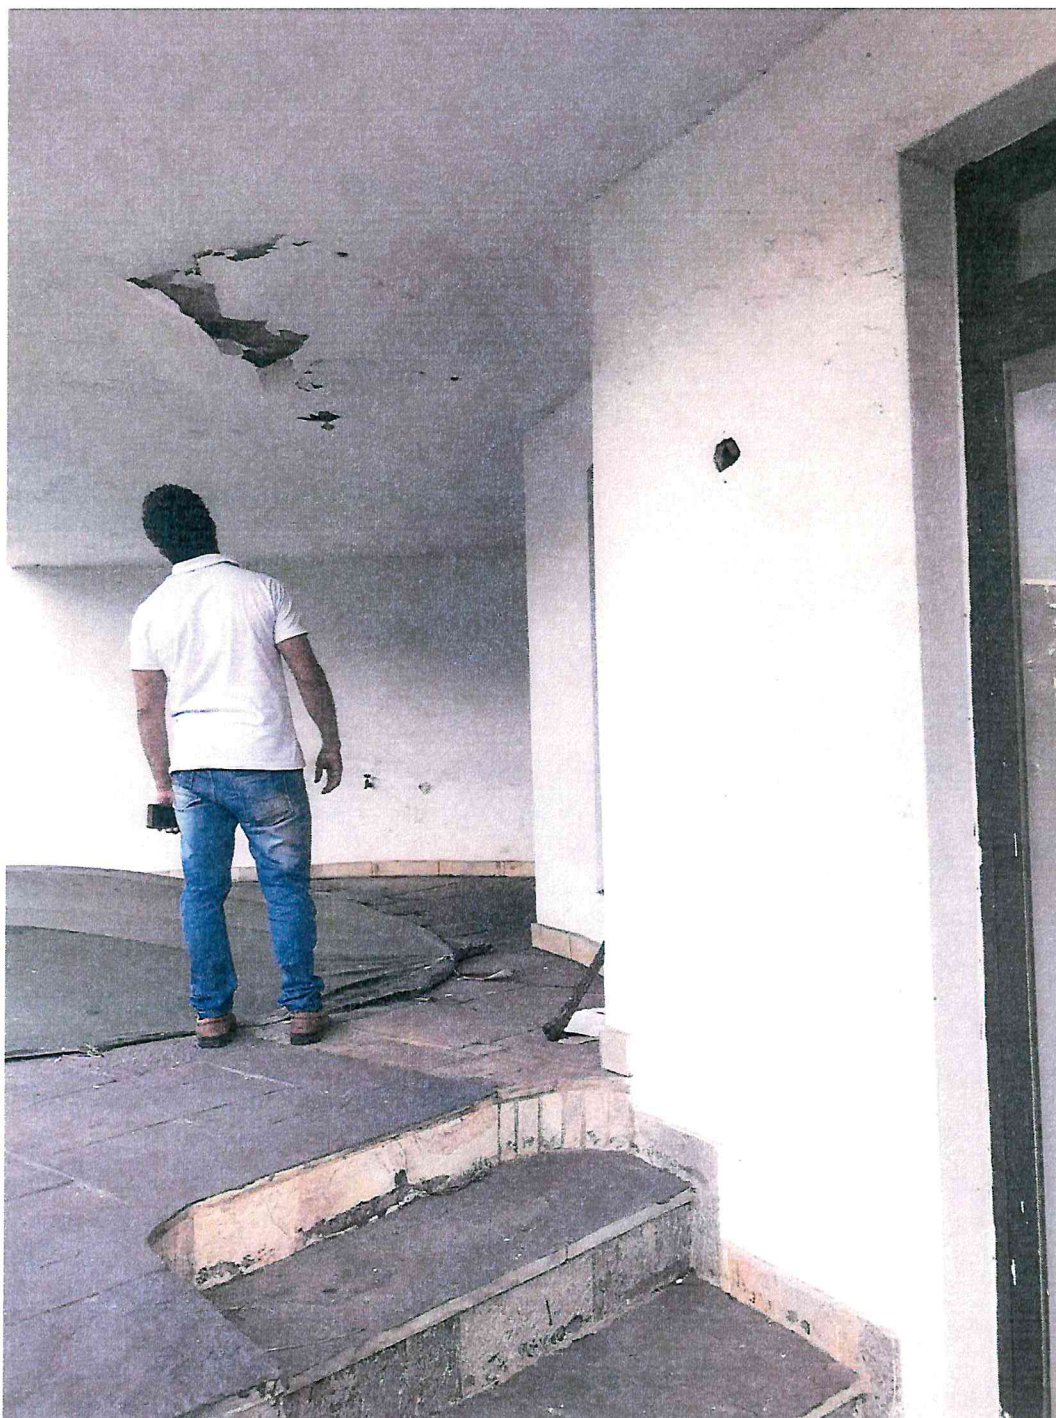
Andar Inferior:

Duas dessas unidades abaixo possuem sinais expressivos de infiltração. Identificados pela mancha alaranjada nas paredes das salas, banheiro ou área na área externa ao lado da piscina de cada unidade imobiliária, proveniente do contato da água de infiltração com encanamento, estrutura metálica ou materiais que acarretam ferrugem no interior das paredes e teto das unidades abaixo.
